朝里川温泉スキー場スノーエスカレーター  
死亡事故に関する調査報告書

朝里川温泉スキー場スノーエスカレーター死亡事故に関する第三者委員会

令和8年4月22日

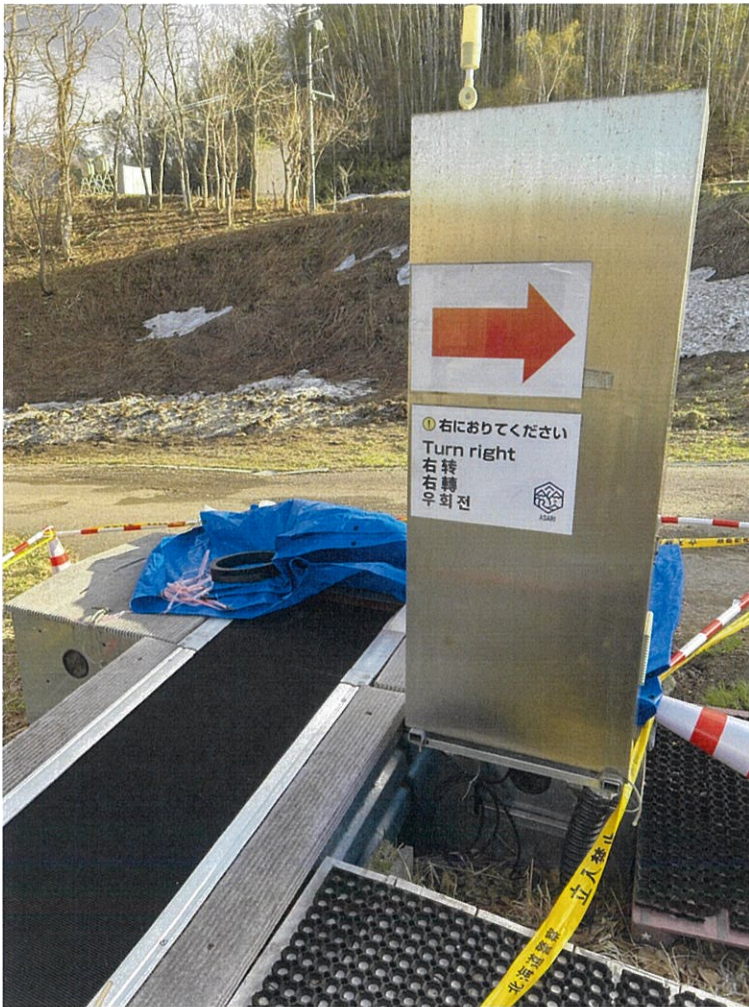
(3) 本件設備降り口（本件事故現場）の写真<sup>6</sup>

本件スキー場内の、第1駐車場からゲレンデに向かって2本設置されているスノーエスカレーターのうち、上部のエスカレーターの降り口部分である。

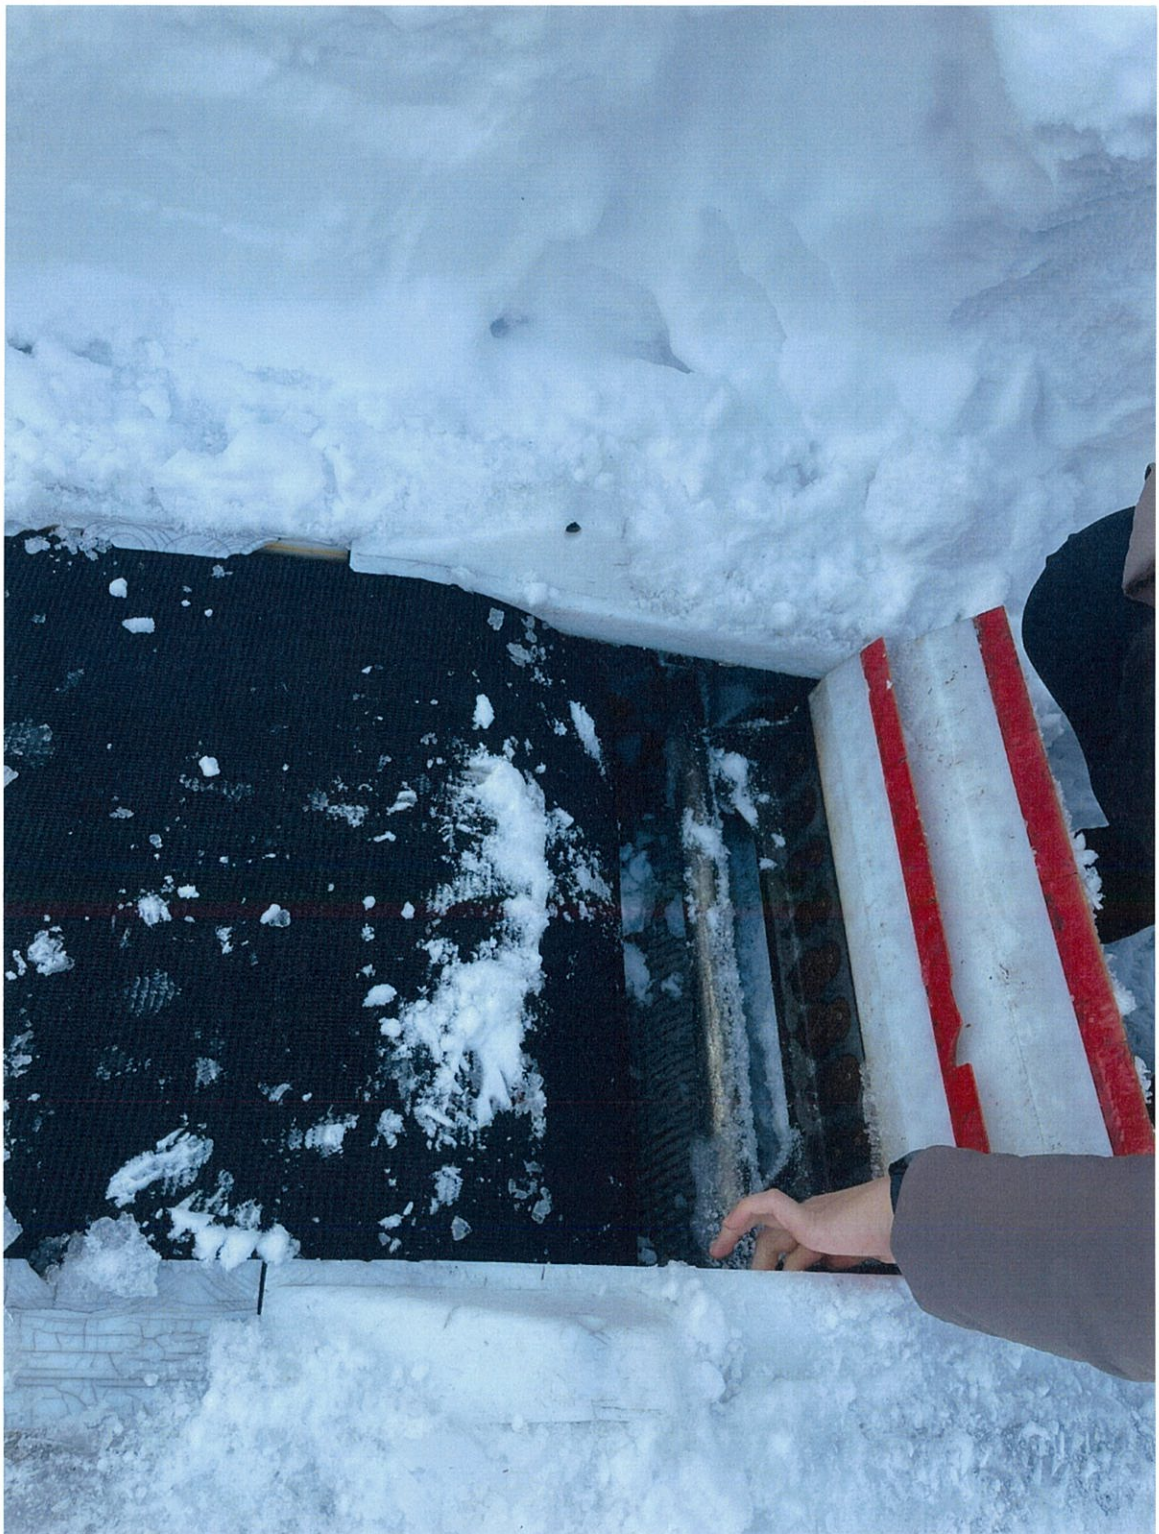
※検証用設備の降り口部分—安全蓋を開いた状態<sup>8</sup>

本件事故は、令和7年12月28日午前10時頃、北海道小樽市にある本件スキー場内の駐車場側のスノーエスカレーター（本件設備）において、被害者（当時5歳）が本件設備の終点である降り口付近で転倒し、開いた降り口安全蓋の奥にあるベルトと内部の雪を落とすブラシ（以下、単に「ブラシ」という。）の隙間（資料5～6頁）に右前腕部が巻き込まれた後、救急隊やレスキュー隊による救出作業が行われたものの、搬送先の病院で死亡が確認された。

午前10時頃、本件設備降り口において、被害者が転倒し、同人の右前腕部がベルトと内部のブラシの隙間に巻き込まれる。

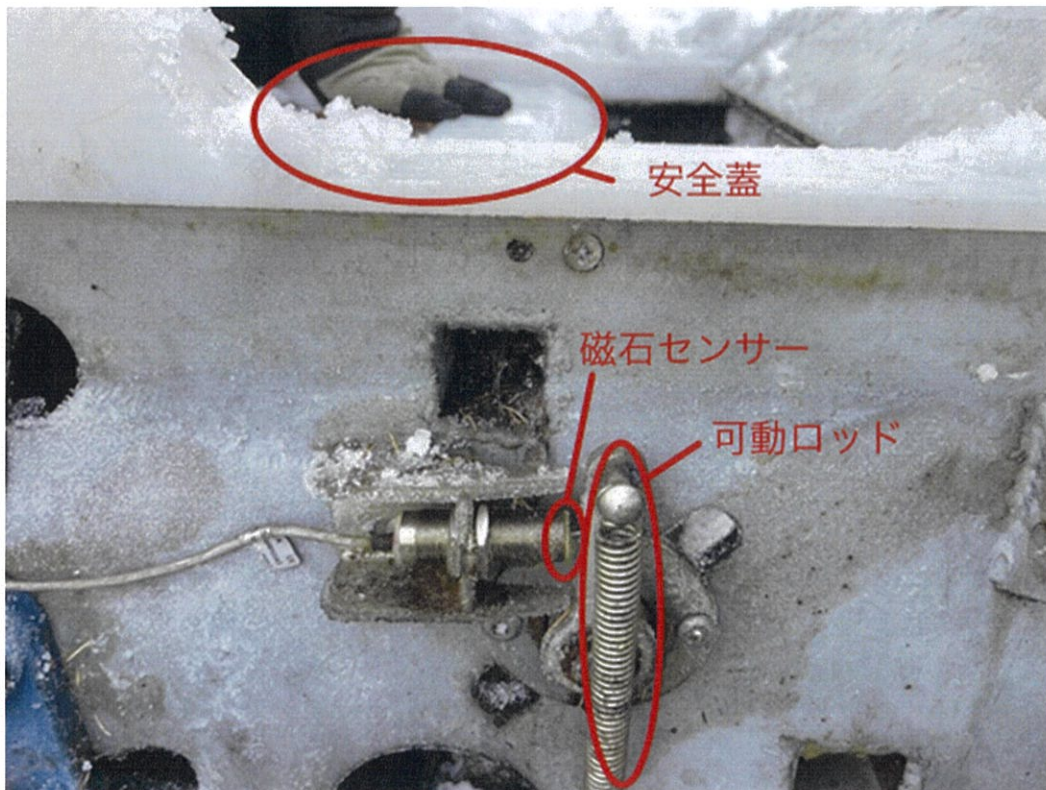
- ・安全蓋が閉じている状態

本件設備の安全装置①及び同④（本書6頁参照）は、誘導形近接センサーを用いている。具体的には、安全装置①については、降り口安全蓋が5～6mm程度開くと機械を停止させる誘導形近接センサーが備わっており、そのセンサー面に厚めの鉄板やワッシャーを両面テープ等で貼り付けることで、降り口安全蓋が開いても常にセンサーに反応がある（蓋が閉じている）とシステムに誤認させることができたほか、同センサー部分にアルミホイルを挟むなどの方法で物理的に無効化させ、安全装置を機能させない状態を作り出すことができた。安全装置④も同様の方法で無効化させることができた。

本件事故において、少なくとも安全装置①が正常に作動していれば、  
被害者の右腕が挟まれる前に本件設備のベルトは緊急停止していたはず  
である。この点につき、A氏は、事故当日、無効化していた安全装置は  
安全装置②のみであり、安全装置①は無効化していなかったとしてい  
る。しかし、本件設備の機械的瑕疵が無いことを前提にA氏の供述が真  
実であるとすれば、本件設備の降り口安全蓋が5～6mm以上開放され  
た時点で本件設備のベルトは緊急停止していたはずである。しかし、実  
際は、被害者が転倒により安全蓋が開いた後もベルトは停止せず被害者

※安全蓋が5～6 mm以上離隔した場合、可動ロッドが磁石センサーから離れる結果、機械が開放を検知し、緊急停止する仕様となっている。

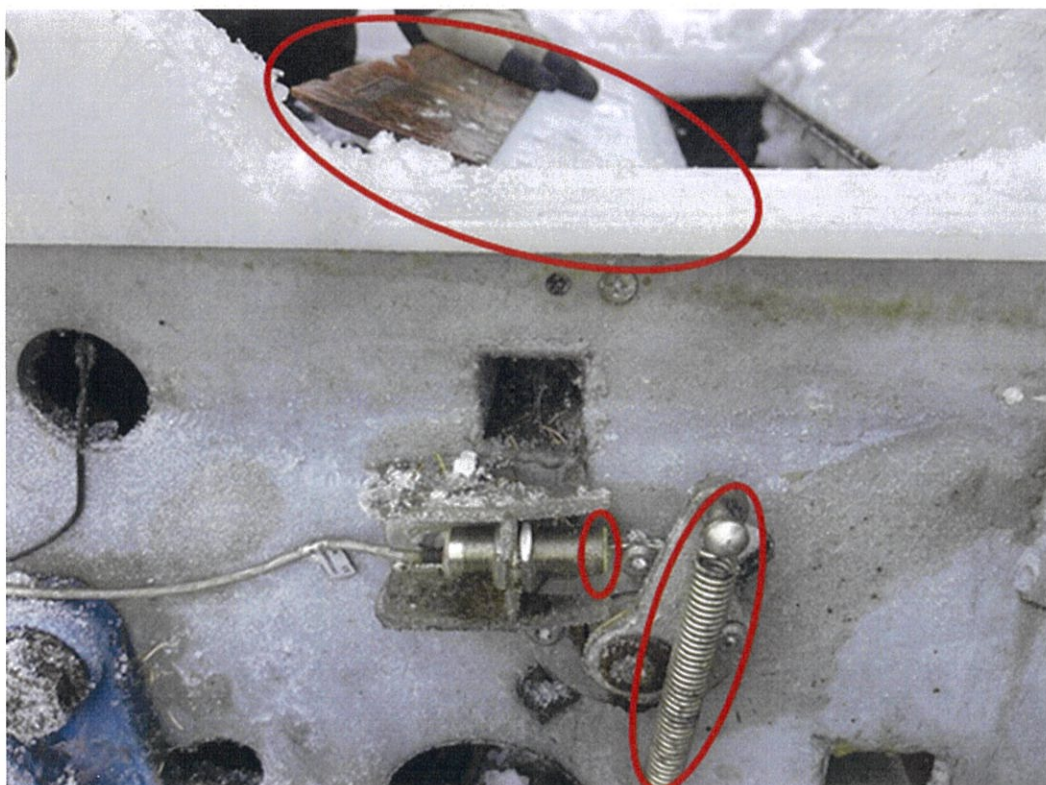
- ・安全蓋が開いた状態

の右前腕部が降り口安全蓋奥のベルトとブラシの間に挟まれている。そのため、A氏の「無効化していた安全装置は安全装置②のみ」という供述内容には疑義がある。当委員会としては、無効化状況につき、これ以上の調査は限界と判断し、安全装置①の無効化の有無や機械的瑕疵の詳細は捜査機関の判断に委ねることとした。

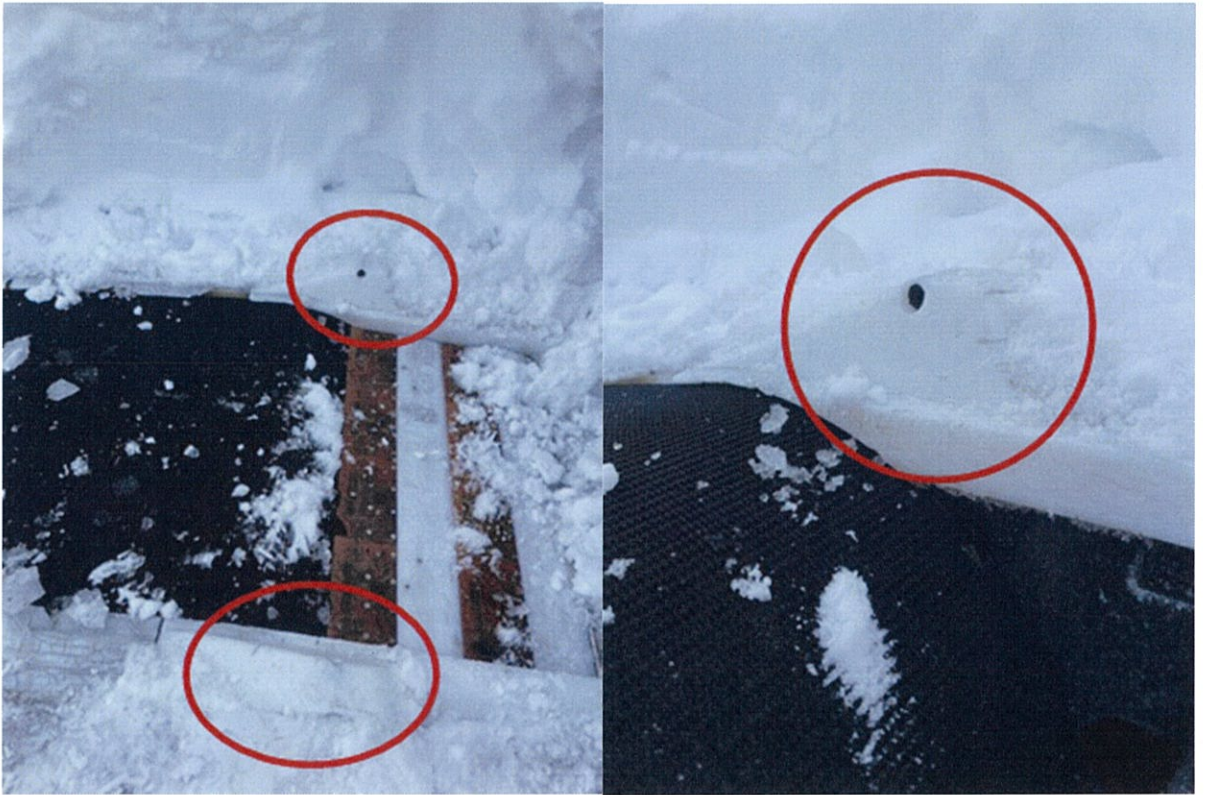
ウ 安全装置②

制御盤ではなく、センサー先のケーブルや端子台で配線をつなぎ替えることができ、具体的には、ソケットやケーブルを外し、マイナスとコモン（中立線）を細い渡り線をつなぎ替えることで、常時通電状態、すなわち異常なしの状態を維持させることができた。

※降り口安全蓋付近に設置された一対の赤外線センサー（光電スイッチ）により、利用者が感知エリア内に一定時間（1～1.5秒）留まった場合、自動停止する仕様となっている。

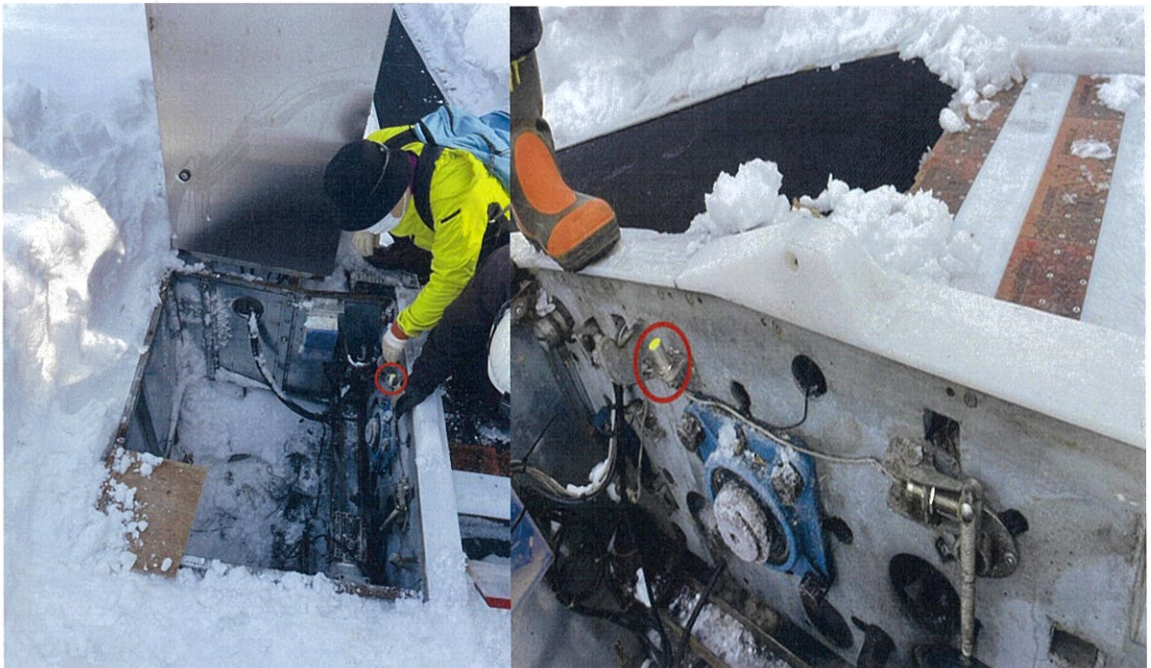
エ 安全装置④

※機械室のカバー（蓋）を外した際に、金属間接触が無くなり、停止する仕様となっている。
